# 計画的処理完了期限後に発見された 継続保管事例

令和3年10月

環境省 環境再生・資源循環局 廃棄物規制課  
ポリ塩化ビフェニル廃棄物処理推進室

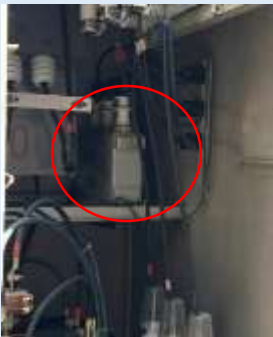
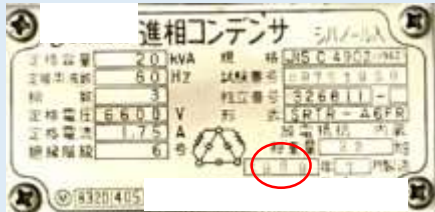
| | 事例の概要 | 写真 |
|---|---|---|
| 6 | <b>1980年代に竣工された建物</b> 。竣工数年後に高圧進相コンデンサーが故障し、 <b>更新したコンデンサーが1960年代の物だった</b> 。 <b>銘板の読み間違いにより、80年製だと認識していた</b> 。事業者が委託先に低濃度PCB機器調査の指示を出し、主任技術者とは別の電気技術者が調査したところ、高濃度PCB含有高圧コンデンサーが使用中である事を発見した。 | <p>発見されたコンデンサー</p> <p>製造年を読み間違えた銘板</p> |

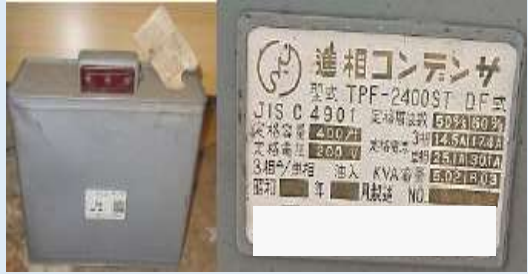
| | 事例の概要 | 写真 |
|---|---|---|
| 1 | 地方鉄道会社において社内の清掃コンテストがあり、その一環で倉庫の整理をしたところ <b>倉庫の奥</b> に保管されている <b>コンデンサー4台</b> を発見した。 | <p>鉄道会社にて発見されたコンデンサー</p> |

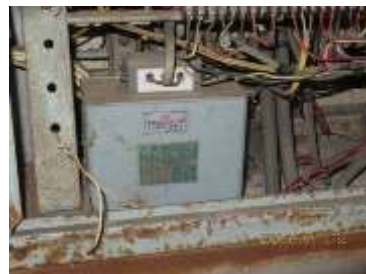
| | 事例の概要 | 写真 |
|---|---|---|
| 2 | 自治体所有の <b>廃ポンプ場</b> に建物建設計画があり、ポンプ場撤去のため <b>制御盤内</b> を確認したところ高濃度PCB低圧進相コンデンサー(9kg)を発見した。 | <p>制御盤内に低圧進相コンデンサーが発見された</p> |

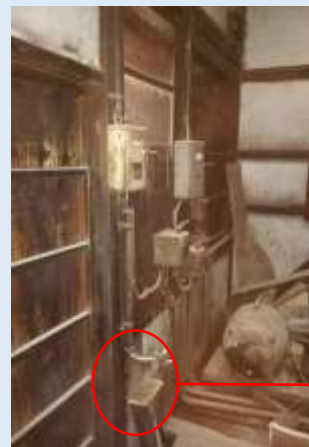
| | 事例の概要 | 写真 |
|---|---|---|
| 3 | 工場内の安定器調査でPCB含有不明の調査回答があり、所管自治体が現場調査を実施。安定器は非PCB含有であったが、 <b>壁面の電動機器用電源設備</b> に、銘板が脱落した <b>低圧進相コンデンサー</b> (重量3.2kg)を発見。事業者が分析会社へ分析依頼した結果、高濃度PCB含有判定であった。 | <p>コンデンサー上部の銘板が脱落していた</p> <p>コンデンサー設置場所</p> |

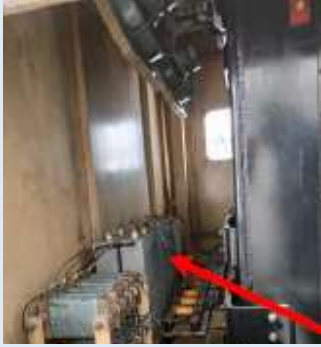
| | 事例の概要 | 写真 |
|---|---|---|
| 4 | 電解プラントの <b>整流器内のコンデンサー</b> について、解体工事に伴い再度調査したところ、高濃度PCB含有機器に該当することが判明。 | <p>コンデンサ<br/>6台</p> <p>整流器盤内コンデンサ</p> |
