# 掘り起こし調査等における 高濃度PCB廃棄物等の発見事例

令和3年10月

環境省 環境再生・資源循環局 廃棄物規制課  
ポリ塩化ビフェニル廃棄物処理推進室

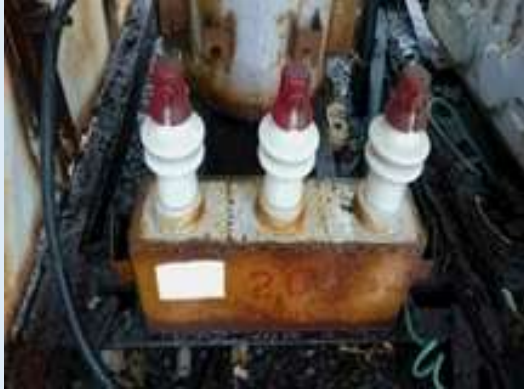
| No. | 発見経緯 | 写真 |
|---|---|---|
| 1 | <p>自家用電気工作物設置者リストに記載はなかったが、JESCO未登録台帳に記載があったため、調査を行った。建物の登記情報を取得した結果、当該建物の所有権は、JESCO未登録台帳の所有者から別法人へ移転していることが判明した。当該別法人の法人登記情報を取得した結果、既に解散していたが、監査役と接触することができ、当該建物への立入について了解を得た上で、職員が立入を行った結果、高濃度PCB含有<b>コンデンサー</b>が設置されていることを確認した。</p> | <p>発見されたコンデンサー</p> |

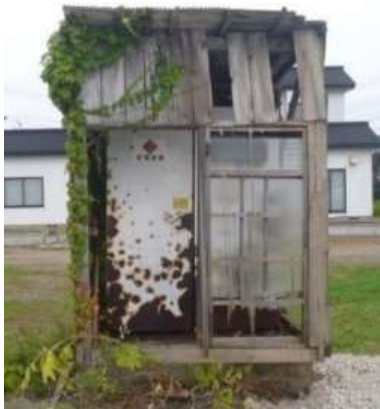
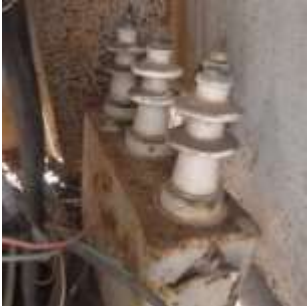
| No. | 発見経緯 | 写真 |
|---|---|---|
| 2 | <p>事業場跡地を解体する際に、<b>廃止後に放置されたキュービクル内に、PCB疑いのコンデンサー、変圧器等を発見した</b>旨の連絡あり。現地調査を行ったところ、高濃度PCB該当のコンデンサー1台のほか、濃度測定により、低濃度PCB該当のコンデンサー1台を確認した。該事業場で発見された高濃度コンデンサーは、掘り起こし調査の対象ではないが、<b>JESCO未登録台帳に記載されていた事業場</b>であり、建物の管理人(元従業員)は、PCB廃棄物があるとの認識は持っていなかった。</p> | <p>放置されたキュービクル</p> <p>発見されたコンデンサー</p> |

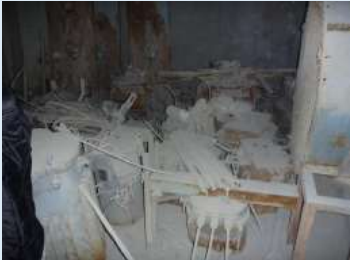
| No. | 発見経緯 | 写真 |
|---|---|---|
| 3 | <p>掘り起こし調査の結果、高濃度のコンデンサー12台を保管、1台を使用中との回答があったため現地調査を行ったところ、<b>使用中機器の隙間に高濃度のコンデンサーが保管されていた。</b>この他、廃棄物となった微量疑いの変圧器・開閉器・遮断器が電気室の空きスペースに乱雑に放置されており、高濃度のコンデンサーとともに別の場所に整理して保管するよう指導した。</p> | <p>コンデンサー</p> <p>使用中機器の隙間にコンデンサーあり</p> <p>乱雑に放置された機器</p> |

掘り起こし調査では保管事業者・電気主任技術者に隅々まで確認していただくこと、立入調査では自治体職員が隅々まで見て回ることが重要。

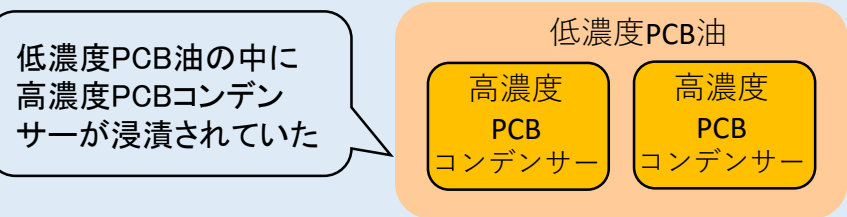
| No. | 発見経緯 | 写真や図 |
|---|---|---|
| 1 | <p>廃業予定の接骨院より、廃棄物の処分方法について相談があった為、現地を訪問したところ、<b>診療所の奥に高濃度PCB含有コンデンサーが内蔵されたレントゲン電源装置</b>を発見した。分析の結果レントゲン電源装置内の油は、低濃度PCB廃棄物であった。</p> | <p>レントゲン電源装置内のイメージ図</p> |

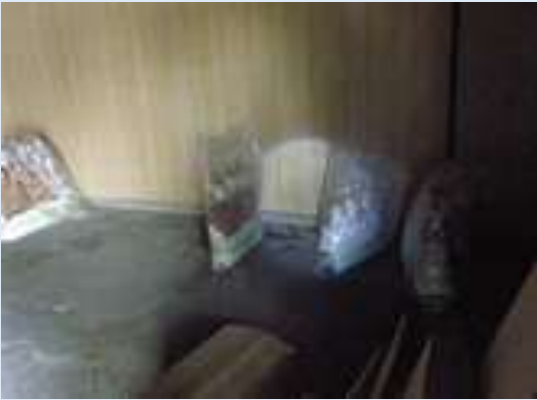
| No. | 発見経緯 | 写真 |
|---|---|---|
| 1 | <p>倉庫を解体していた建設業者が高濃度PCB含有<b>コンデンサー</b>を発見した。建設業者が自治体へ問い合わせた事により発覚した。</p> | <p>解体中の倉庫からコンデンサーを発見した</p> |

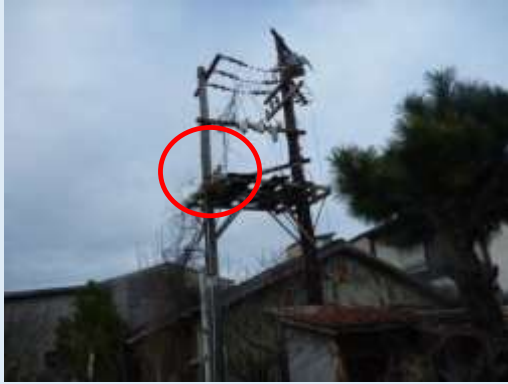
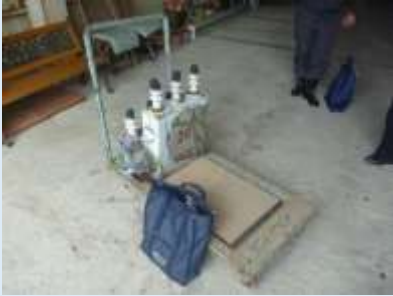
| No. | 発見経緯 | 写真 |
|---|---|---|
| 1 | <p>廃工場の現地調査を行ったところ、<b>高圧受電設備が高所に設置</b>されているのを発見した。コンデンサーを下に降ろすよう工事業者へ依頼し、銘板を確認したところ、高濃度PCB含有コンデンサーであることが判明した。</p> | <p>高所に設置された高圧受電設備</p> <p>下に降ろしたコンデンサー</p> |

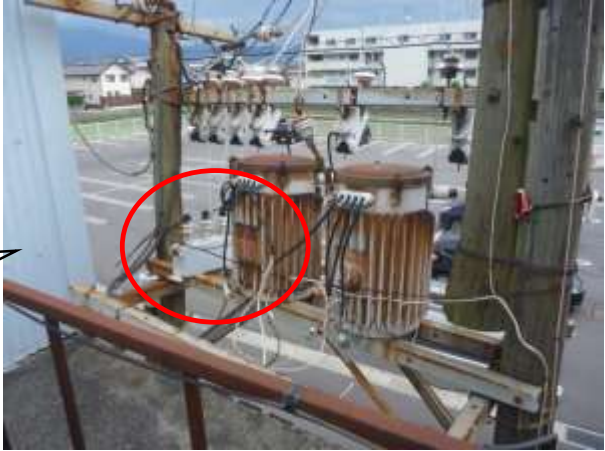
| No. | 発見経緯 | 写真 |
|---|---|---|
| 2 | <p>職員が道路を通行中、道路沿いの古い工場で<b>高圧受電設備が高所にて残置</b>されていることを確認したため、現在当該工場の事務所で事業活動を行っている会社の関係者の了承の下、銘板情報を確認したところ、高濃度 PCB 廃棄物（コンデンサー）1 台が残置されていることが判明した。</p> | <p>高所にて残置されていたコンデンサー</p> |

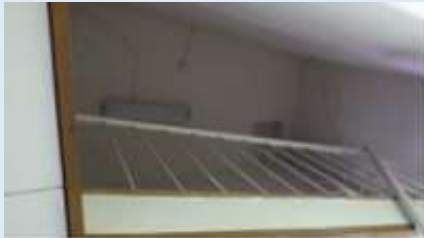
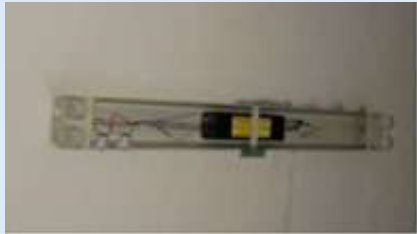
| No. | 発見経緯 | 写真 |
|---|---|---|
| 4 | 昭和40年代前半に建設された宗教施設の現地調査を行ったところ、 <b>資材置き場等</b> に <b>利用されている小部屋</b> の <b>蛍光灯器具</b> に安定器が設置されているのを発見した。高力率型であったことから、PCB使用安定器として取り扱った。 | <div data-bbox="1058 475 1356 525">資材置き場の蛍光灯</div> <div data-bbox="1541 475 1800 525">発見された安定器</div> |

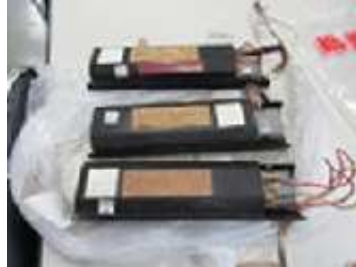
| No. | 発見経緯 | 写真 |
|---|---|---|
| 5 | エレベーターリニューアル工事のため、 <b>エレベーター機械室</b> で作業をしていたところ、そこに <b>設置されている照明器具</b> に <b>PCB使用安定器が使われている</b> ことが発覚した。掘り起こし調査対象事業所であり、管理者からは「保有なし」との回答が得られていた。 | <div data-bbox="1483 661 1742 704">発見された安定器</div> |

- ・掘り起こし調査では保管事業者にも隅々まで確認していただくこと、立入調査では自治体職員が隅々まで見て回ることが重要。
- ・水銀灯安定器については、照明器具と離れた場所に設置され、残置されるケースもある。
- ・エレベーターやエスカレーターの照明器具にも注意が必要。

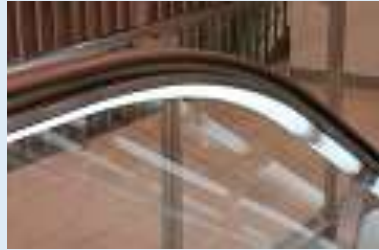
| No. | 発見経緯 | 写真 |
|---|---|---|
| 6 | エスカレーターの管理会社から保守点検契約をしている <b>商業施設のエスカレーター</b> に <b>PCB使用安定器が使用されている</b> との報告を受けた。その後の調査で、安定器は全部で228個見付き、銘板から80個については、PCB含有を確認。残りの安定器についてもPCB含有の疑いありと判断された。 | <div data-bbox="1483 953 1831 1025">PCB使用安定器が設置されていたエスカレーター</div> |
